三協Mirai News

2015年冬号 No. 8

- シリーズ「歴史」 気泡コンクリート
- 特集 初期欠陥
- 日本のコンクリート構造物

初期欠陥

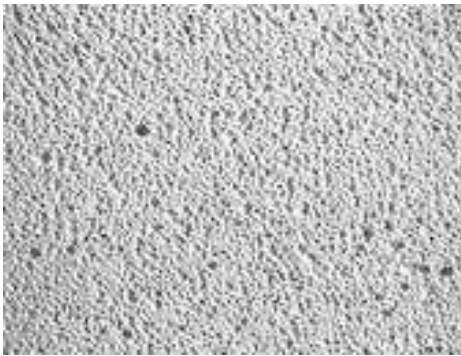
気泡コンクリートの表面

気泡コンクリートは、コンクリート内部に小さな気泡を多量に含ませた多孔質のコンクリートで、軽量で耐火性、断熱性に優れているという特徴があります。気泡の作り方は、コンクリート中でガスを発生させる方法や、コンクリート製造時に起泡剤を用いてミキサー内で泡立てる方法、ミキサー内で別につくった気泡を混入する方法などがあります。

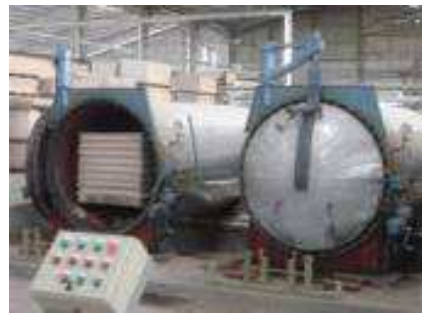
ALCを製造する高温高圧蒸気養生槽

います。なお、ALCとは Autoclaved Lightweight Concrete の頭文字をとったもので、高温高圧蒸気養生された軽量気泡コンクリートのことです。

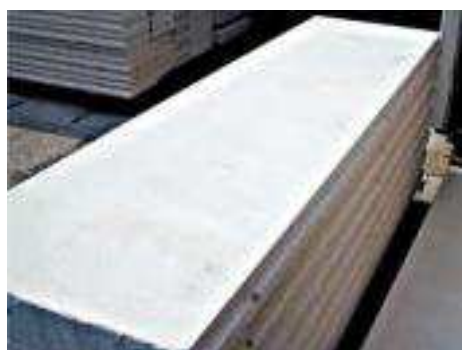
ALCパネル製品

にALC研究会が組織されて研究が進められ、1972年には「オートクレーブ養生した軽量気泡コンクリート製品」のJISが制定されました。現在は、シボレックス、ヘーベル、クリオンの3種類のALCパネルが生産されており、2011年の出荷量は150万 m^3 、累計で1億180万 m^3 が出荷されています。

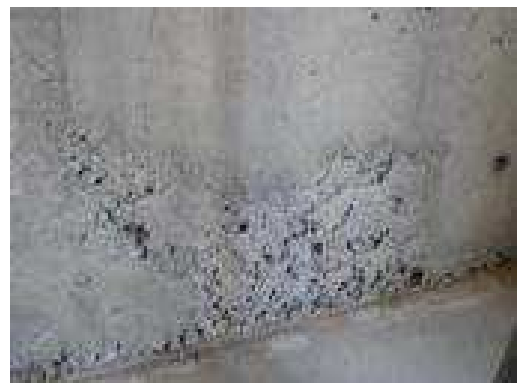
壁の下部に生じた豆板

豆板は、硬化コンクリートの一部に粗骨材だけが集まってできた空隙の多い不均質な部分、つまりコンクリートの未充填部分のことをいいます。豆板の主な発生原因は、①コンクリート打ち込み時の材料分離、②締固め不足、③型枠からのセメントペーストの漏れ、などです。豆板を防ぐためには、良好なワーカビリティのコンクリートを使用し、打ち込み高さを低くして材料分離を小さくすることが有効です。また内部振動機により十分に締固めを行うこと、型枠の隙間からのセメントペーストの漏れを防ぐことも重要です。

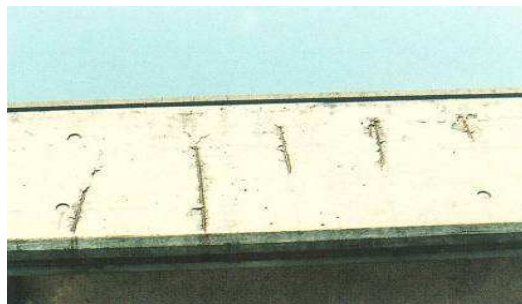
コンクリートのかぶり厚さ不足

かぶり厚さ不足は鉄筋などの鋼材が、設定した位置よりもコンクリート表面に位置するために生じます。かぶり厚さ不足の原因は、鉄筋組立て時や型枠組立て時などのコンクリート打設前から不足していたものと、コンクリート打設中に鋼材や型枠が移動したものとに分けられます。

かぶり厚さ不足を防ぐためには、鉄筋組立て時には、鉄筋の加工精度、組立て精度を守り、適切な強度・寸法のスペーサー、バーサポートを選定するとともに、十分な数量のスペーサー、バーサポートを適切に配置する必要があります。型枠組立て時にはスペーサーが曲ったり、外れたりすることのないように注意が必要です。また、コンクリート打設時には、型枠や鋼材が変形しないように十分に固定することが重要です。

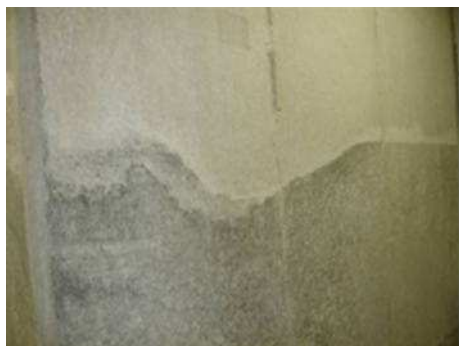
コンクリートの色むら

また、グレーの色調で、濃淡の差が分かる色むらが生じることがあります。このような濃淡は、一般には使用材料の違いにより生じることが多いのですが、使用材料、配(調)合が同一の場合でも起こることがあります。これは、濃い色の部分では水酸化カルシウムの密実な層が出来ており、光の乱反射が少ないため黒っぽく見えることによります。この原因は、締固めや型枠、剥離剤の塗布むらなどが影響しているようです。

変色の防止対策としては、有機物や黄鉄鉱、粘土塊の含有量の少ない骨材を使用する。また色むらにたいしては、同じ材質で使用回数の近いせき板を使用し、型枠面の汚れや剥離剤の塗布むらがないようにします。締固めは、過不足のないように同一の条件で行うように注意が必要です。

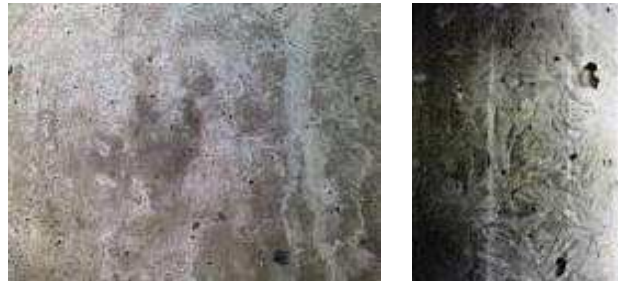
初期凍害を受けたコンクリート (右の写真では氷の結晶の跡が残っているのが分かる)

初期凍害はコンクリートの凝結・硬化の初期段階で、コンクリート中の水分が凍結、膨張することによって生じます。コンクリートが硬化の初期段階で凍結すると、硬化しなかったり、強度が低下するなどの障害が生じます。これが初期凍害です。初期凍害は日平均気温が4℃以下の期間に発生しやすくなるため、この期間に施工されるコンクリートは寒中コンクリートの規定が適用されます。

初期凍害を防止する方法としては、状況に応じて、上屋を設けて内部を加熱する加熱養生、断熱性のある型枠やシート、マットなどで覆う断熱養生、シートで覆う被覆養生などが行われています。また、コンクリートの凍結温度を下げ、かつ硬化促進作用を持つ混和剤として耐寒促進剤も用いられています。

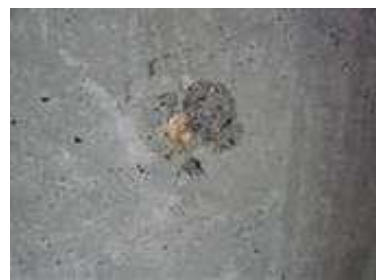
ポップアウト

ポップアウトは、コンクリート中の物質が膨張し、コンクリートの表層部分がクレータ一状に飛び出すように剥がれてくる現象です。

施工中に比較的早く発生するポップアウトは、溶融スラグ骨材、電気炉還元スラグなどに含まれる生石灰(CaO)や骨材運搬車に残留した消石灰塊(Ca(OH)₂)が原因で発生します。また膨張材を使用したコンクリートで、混練不足により膨張材が塊になっている場合にも発生します。

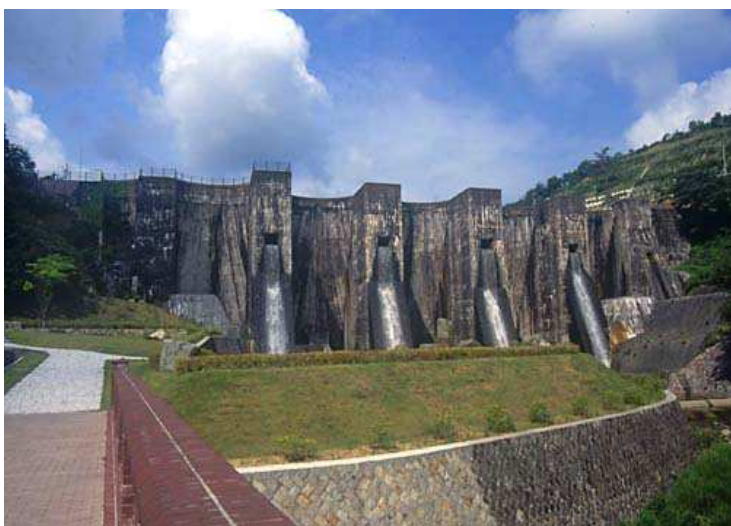
下流からのダム全景

香川県観音寺市にある豊稔池ダムは、1926年（大正15年）に着工され、1930年（昭和5年）に完成した、日本最古のマルチプルアーチダムです。マルチプルアーチダムとは、アーチダムを横に複数繋いだ構造のものです。堤長は145.5m、堤高30.4mのコンクリート造溜池堰堤で、両端部が重力式、中央部が5個のアーチと6個のバットレスからなっています。建設にあたっては、地元民の出役で工事が行われ、延べ15万人による人海戦術により約3年8か月の短期間でダムを完成させました。2006年（平成18年）に国の重要文化財に指定されています。

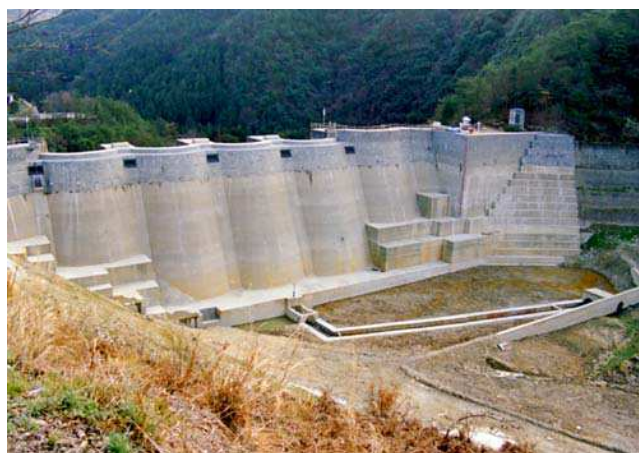
上流から見た湛水前の全景・5連のアーチがよくわかる
